17. maj 2018

## **Notat vedr.: Besigtigelse Duegården**

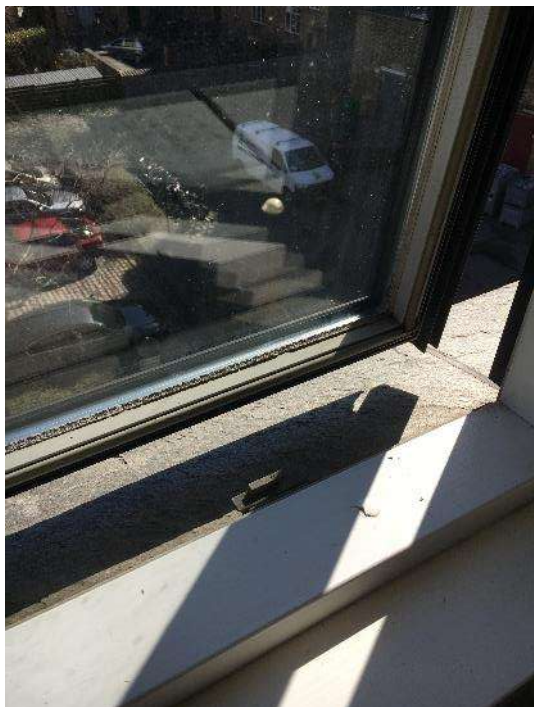
Foto 1, Duevej 4, 3.th, mod gård

1. Vinduer mod gård, der ønskes udskiftning af glaslister, gummilister og eventuelt vindueshåndtag. Jævnfør foto 1.  
Aktion: Akelius oplyste, at der ikke er planlagt en samlet udskiftning heraf. Defekter meldes ind til vicevært og bliver håndteret.

2. Brystninger under vinduer, ønskes efterisoleret. Jævnfør foto 1.  
Aktion: Ejendom er fra 1964 og nuværende konstruktion er sædvanlig for den tid. Akelius oplyste, at der ikke er nogen konkret plan for en samlet efterisolering, men det indgår i overvejelser omkring prøveopgang og der efterisoleres ved radiatorskifte indefra hvis muligt. Energooptimering og sparet forbrug har prioritet.

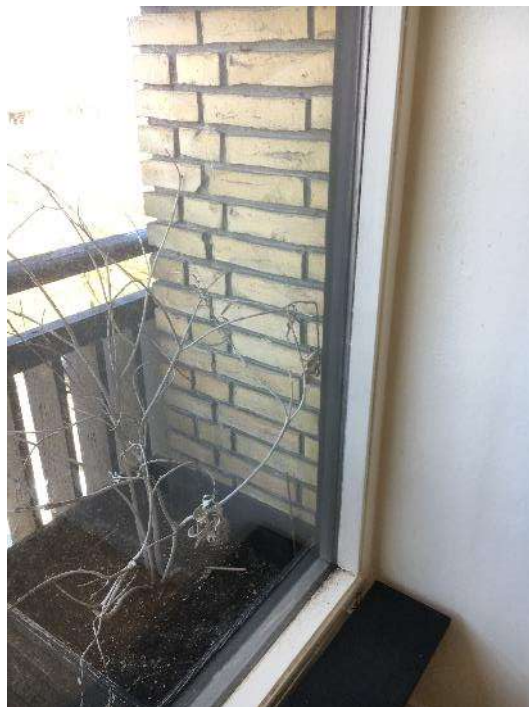
Foto 2, Duevej 4, 3.th, mod gade

3. Vinduer mod gade, punkterede ruder ønskes udskiftet, anverfere og beslåning gennemgået og vinduestræ malet. Jævnfør foto 2.  
Aktion: Akelius oplyste, at der ikke er planlagt en samlet udskiftning heraf. Defekter meldes ind til vicevært og bliver håndteret.

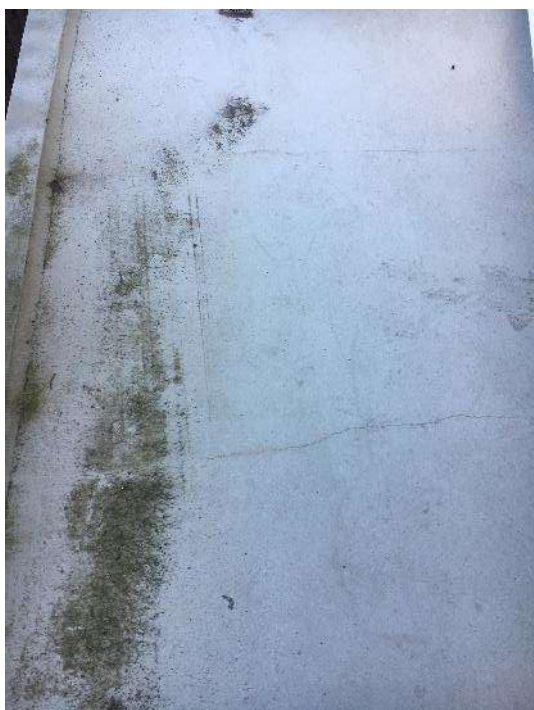
Foto 3, Duevej 4, 3.th, altan

4. Altanbunde ønskes eftergået for korrekt fald, alger og revner i beton. Altaner oplyses af BBR eftergået for 8-9 år siden hvor der er lagt ny belægning på altanerne. Der har tidligere været en drøftelse mellem Duegården og foreningens daværende rådgiver Peter Jahn angående skridsikker belægning muligvis kunne forårsage svindrevner i overfladen. Jævnfør foto 3.  
Aktion: Der er ikke planlagt udskiftning af bunde som er under 10 år gamle. Alger og rengøring af overflader er beboernes eget vedligehold. Akelius kan være behjælpelige med rengøringsvejledning.

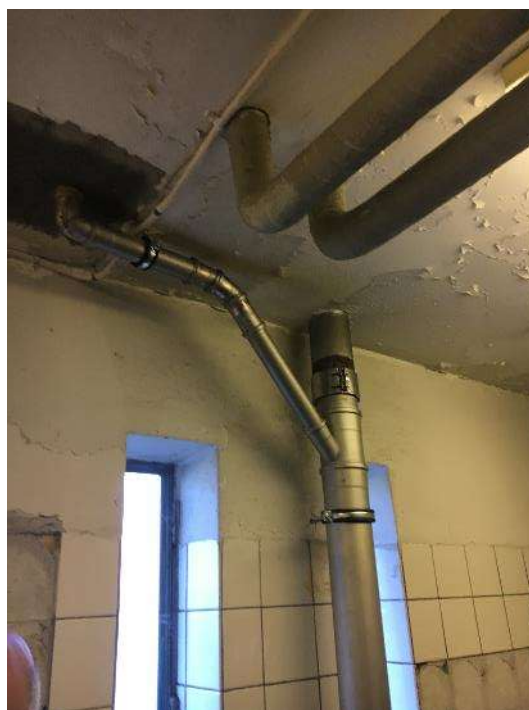
Foto 4, Duevej 8-10 stue, mod gade

5. 90 graders knæk på nedløb fra tag, samt fjernelse af bladfang på 6.sal ved tidligere vicevært menes at forårsage tilstopning af nedløb og har forårsaget omfattende vandskader på 1.sal ovenover, loft i kælder Jævnfør foto 4.  
Aktion: Akelius undersøger spørgsmålet om tilstopning ved almindelig gennemgang. Der tages stilling til rørføring og dimensionering i kælderprojekt under udførelse.

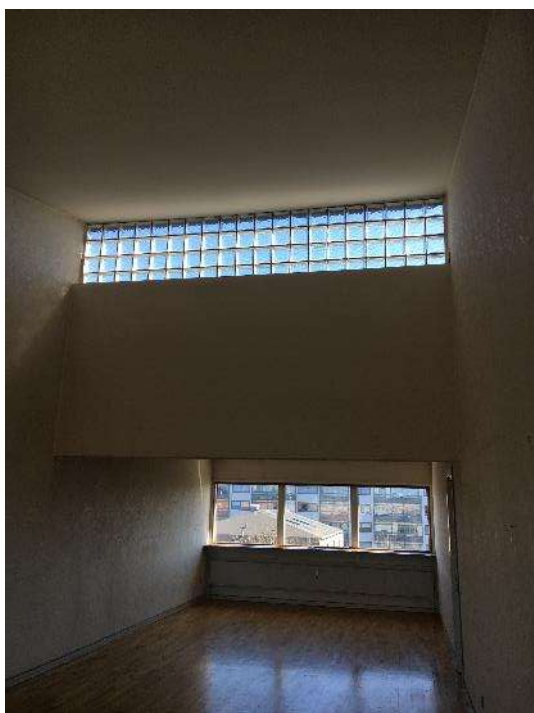
Foto 5, Duevej 28, 6.sal, tagvindue

6. Fugt ved sokkel omkring ejendommen generelt.  
Aktion: Indgår i facadevedligehold 2018/2019.
7. Kuldenedfald fra originale tagvinduer. Jævnfør foto 5.  
Aktion: Ejendom er fra 1964 og nuværende konstruktion er sædvanlig for den tid. Akelius har ikke planer om særskilt forbedring på dette punkt.

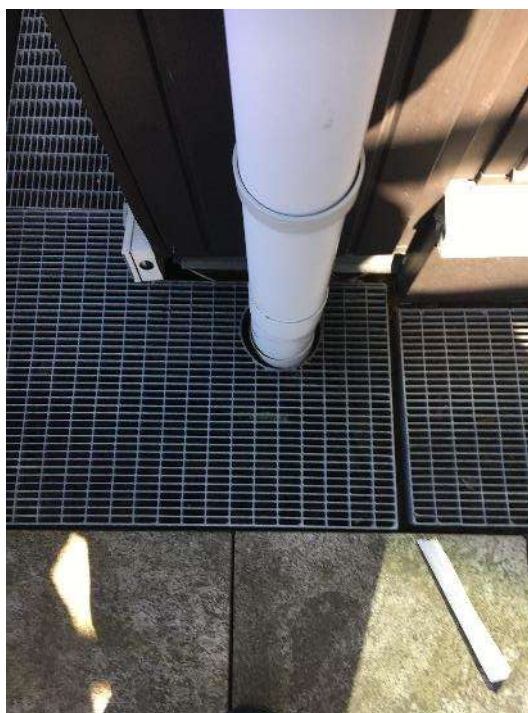
Foto 6, Duevej 28, 6.sal, tagterasse

8. Kuppel til bladfang på tagterrasse kan ikke fjernes og renses på grund af rist og nedløb. Jævnfør foto 6.  
Aktion: Defekter meldes ind til vicevært og bliver håndteret.

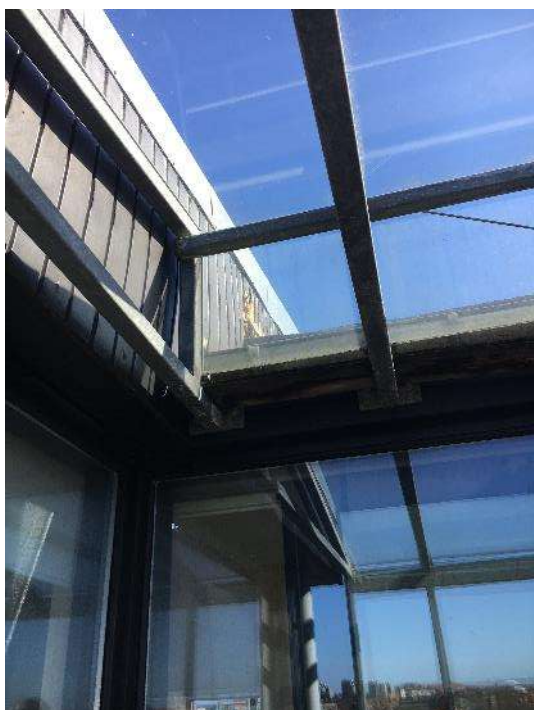
Foto 7, Duevej 28, 6.sal, tagkvist

9. Der ses begyndende nedbrudt træ i tagkviste. Jævnfør foto 7.  
Aktion: Indgår i facadevedligehold 2018/2019.
10. Duevej 4, 6.sal mangler zinkinddækning på mur ved tagterrasse.  
Aktion: Defekter meldes ind til vicevært og bliver håndteret.

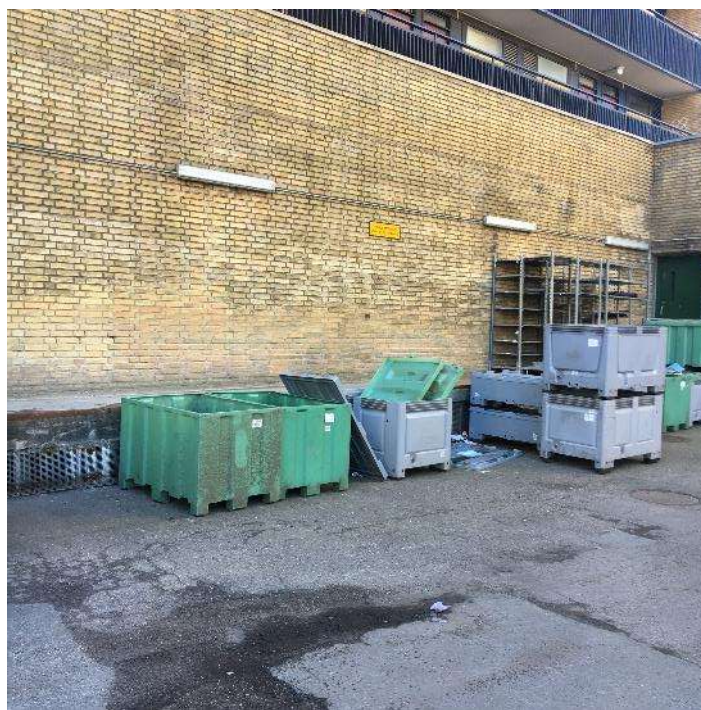
Foto 8, Godthåbsvej 74, Netto, Gård

14. Der er rotter ved hjørne ved Netto. Der er ikke ryddeligt omkring affaldscontainere. Jævnfør foto 8.  
Aktion: Vicevært og ejendomsinspektør er i dialog med Netto om at holde mere ryddeligt, herunder om mulig etablering af en ny affaldsordning, som er integreret i bygningen.

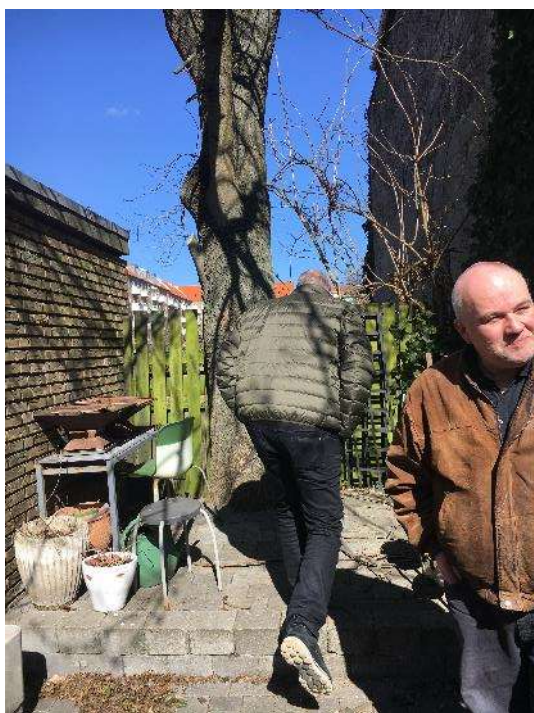
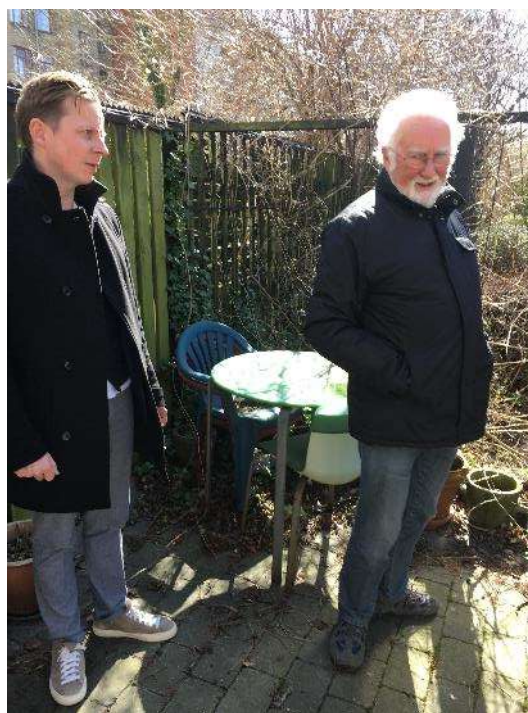
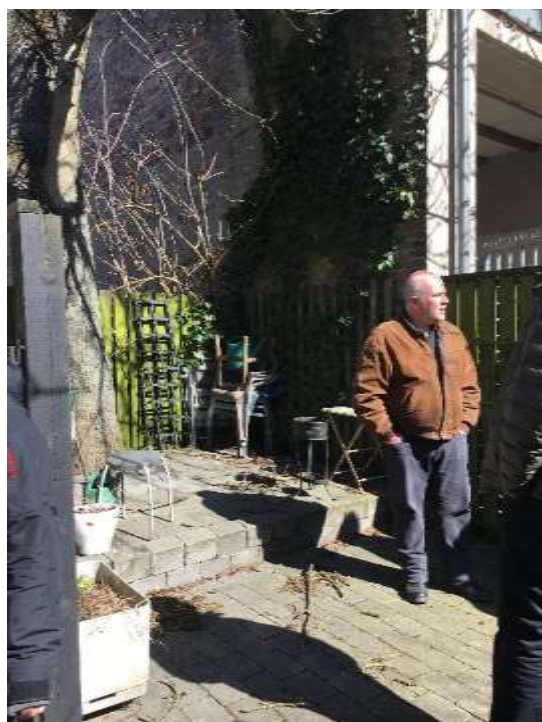
16. Skurvogne står ved siden af caféhjørne i gård.

Jævnfør foto 9-11.

Aktion: Akelius indkøber havemøbler, grill og sørger for generel forårsklargøring af gårdarealet ved vicevært.
